宜宾嘉诚捷安哈弗 4S 店建设项目
竣工环境保护验收监测报告表
(废水、废气、噪声)

川国测监验字(2018)62号

建设单位：宜宾嘉诚捷安汽车销售服务有限公司

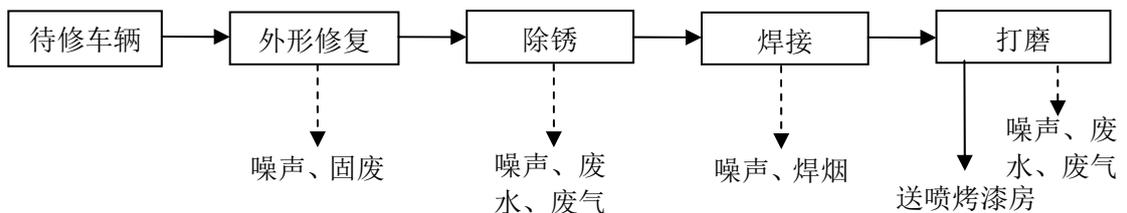
图 2-1 车辆维修流程图

本项目汽车维修仅针对项目品牌内的小型汽车和轿车等小型车辆。车辆主要维修工序包括：四轮定位及钣金、打磨、喷、烤漆以及零部件更换等。

1) 四轮定位及钣金：部分车辆由于使用过久或撞击造成外形损坏，需进行四轮定位及钣金外形处理。钣金主要通过磨具对车上的金属板材进行折、拼接等处理，使其恢复形状和尺寸。汽车零部件主要采用点焊为主，采用混合气体 CO₂ 为保护焊的辅助工艺，在焊接工序中会产生少量的烟尘和噪声。

2) 打磨：对需修补车漆的车辆喷漆前打磨修补，采用无尘干磨设备，配套设置真空集尘设备，可配合使用气动、电动磨机，手刨等配套打磨工具。打磨产生的粉尘经吸尘管吸入集尘桶里面，收集后作为生活垃圾交环卫部门处置。

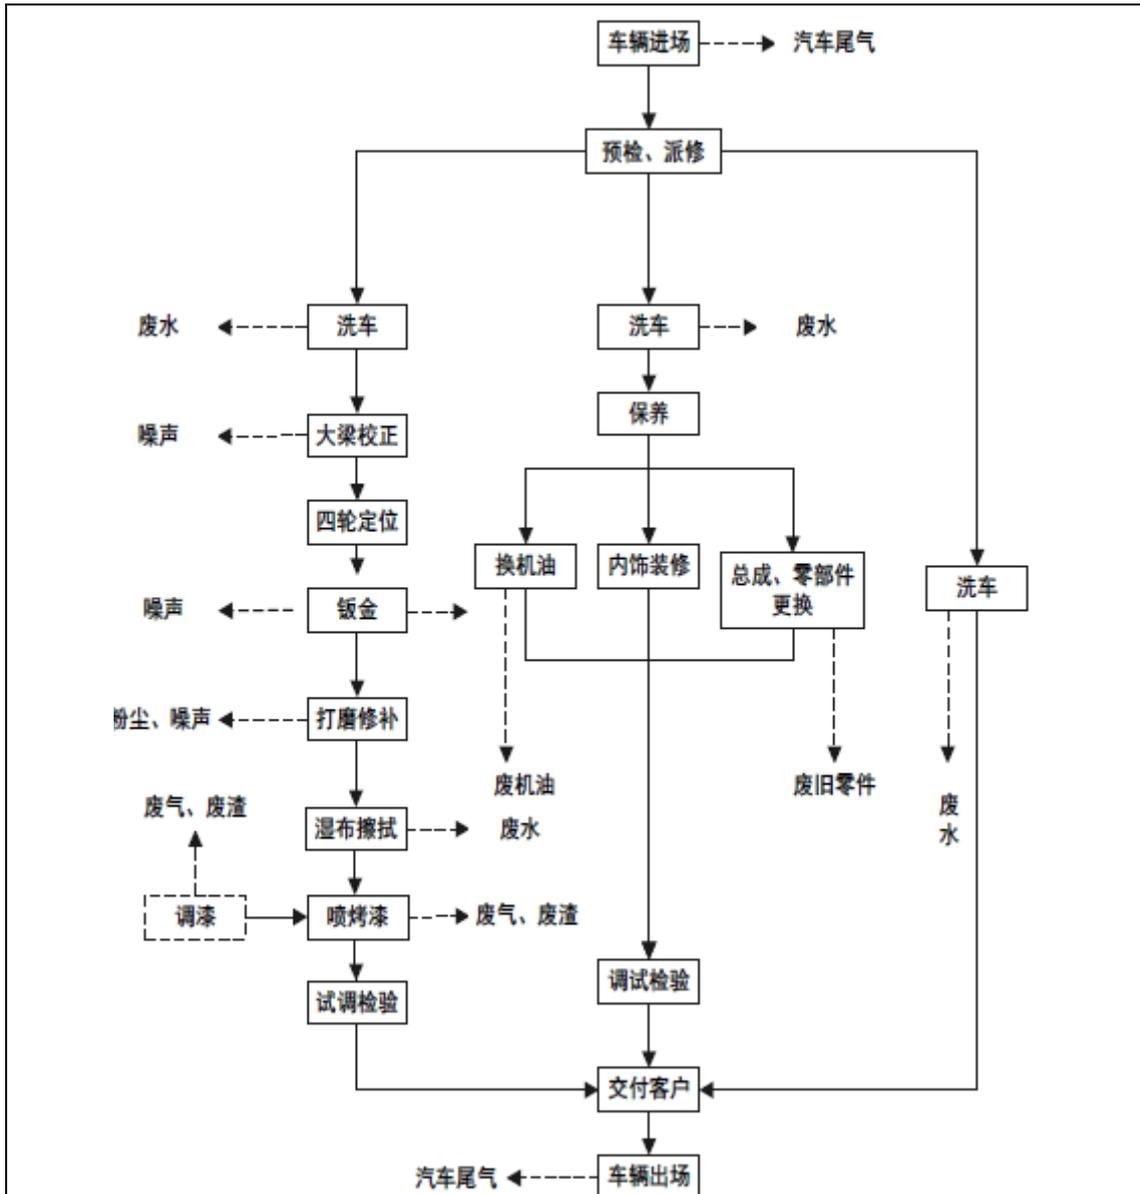
图 2-3 项目工艺流程及产污环节图

公司专业从事汽车的销售和检测和维修服务，车辆进场后经过人工预检，然后根据各自的问题进行派修，主要处理的问题包括车辆维修、保养、洗车等。

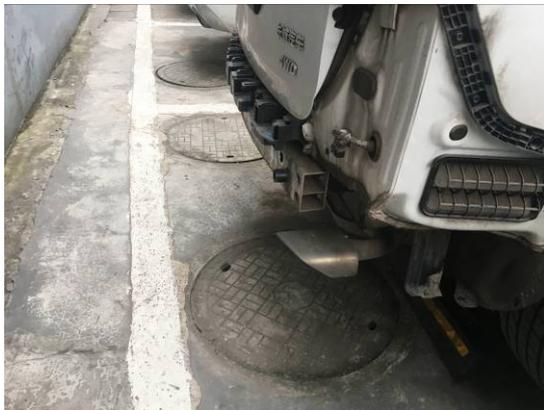
隔油池

项目实际生产过程中，生产废水的种类及产生量与环评阶段一致，主要为汽车维修、清洗过程中产生的含油废水及场地冲洗废水，产生量为 $6.16 \text{ m}^3/\text{d}$ ($2241.1 \text{ m}^3/\text{a}$)，主要污染物为 COD、SS、石油类。生产废水经隔油沉砂池处理达《污水综合排放标准》（GB8976-1996）三级标准后，排入市政污水管网，最终进入宜宾市杨湾污水处理厂处理达标后，排入岷江。

图 3-1 厂区废水处理设施现状照片

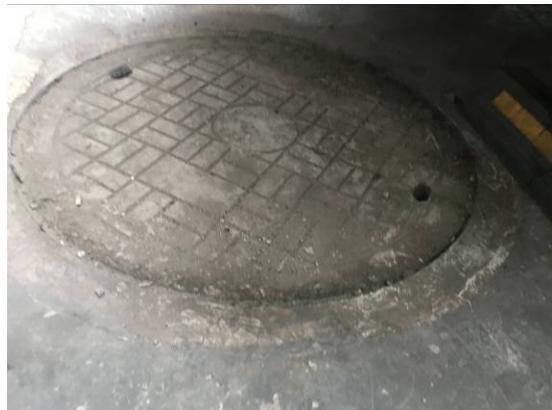
化粪池

生活污水的产生量与环评阶段一致，为 $4.16 \text{ m}^3/\text{d}$ ($1518.4 \text{ m}^3/\text{a}$)，经厂区化粪池处理满足《污水综合排放标准》（GB8976-1996）三级标准后，排入市政污水管网，最终进入宜宾市杨湾污水处理厂处理达标后，排入岷江。

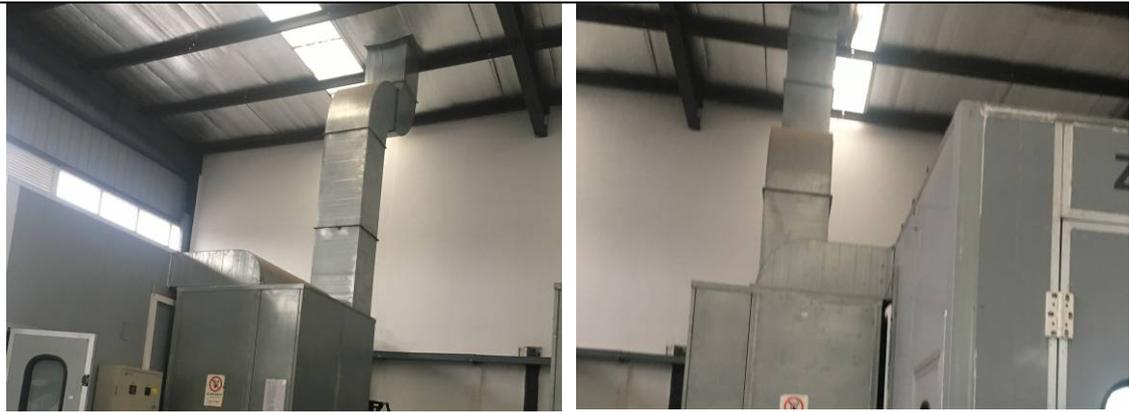
图 3-2 有机废气治理设施现状照片

实际情况，项目设有喷漆、烤漆设备，喷烤漆房间歇运行，每天运行时间大约为 6 小时。喷烤漆房配置抽风、送风机组风量均为 22000m³/h。喷烤漆房内苯系物和非甲烷总烃挥发量为总污染物的 90%。烤漆房排出的有机废气主要为苯系物和非甲烷总烃，喷烤房带有活性炭吸附设备，有机废气经活性炭吸附（2 套）处理后，经 30m 排气筒（2 根）高空排放。活性炭吸附设备中的过滤棉及活性炭每 3 个月更换一次。

1#活性炭处理装置

2#活性炭处理装置
